Extrusión del dacron en un catéter venoso central tunelizado para hemodiálisis

Isabel Crehuet Rodríguez, María Bernárdez Lemus, Pilar Méndez Briso-Montiano

Enfermeras de la Unidad de Diálisis del Hospital Universitario Río Hortega de Valladolid

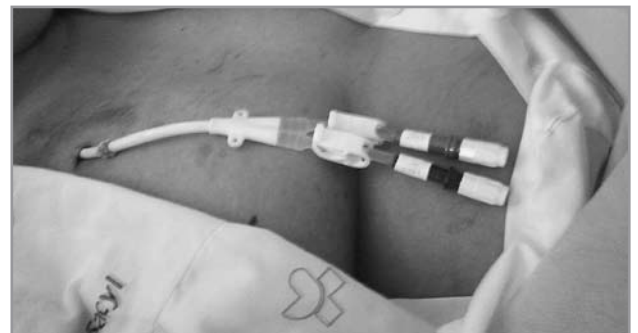
Catéter venoso central tunelizado en vena yugular interna derecha con extrusión completa del dacron

- En el momento de la implantación del catéter, la distancia del dacron al OSC, medida por palpación de éste a través del túnel subcutáneo, era de 2 cm y la longitud del catéter desde el OSC hasta el extremo de las ramas era de 15,5 cm. La expulsión del dacron se iba produciendo de forma paulatina y la distancia del OSC hasta el dacron extruido llegó a alcanzar unos 2 cm aproximadamente, así mismo, la longitud total del catéter iba aumentando progresivamente hasta llegar a alcanzar 19,5 cm desde el OSC hasta el extremo de las ramas, distancia y longitud que se han mantenido desde mediados de febrero de 2012 hasta la fecha de finalización del estudio (31 de marzo 2012).
- Radiológicamente se aprecia una discreta migración de la punta del catéter desde la aurícula derecha hacia la vena cava superior.

- Pensamos que el catéter actualmente está anclado y que ha formado tejido de cicatrización alrededor de las propias paredes del catéter, ya que desde hace tiempo la longitud del catéter es la misma, así como la distancia del OSC al dacron. La piel que rodea la salida del catéter está perfectamente cerrada alrededor de éste.

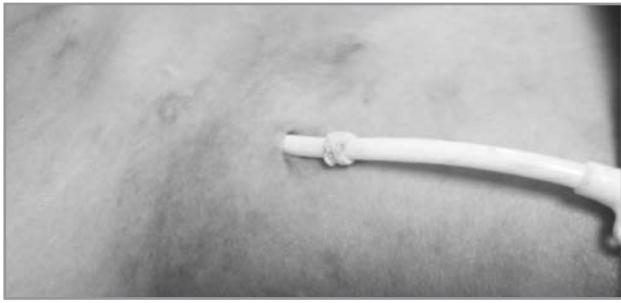
Detalle del dacron extruido

Creemos que la extrusión se debía a una posible alergia o rechazo al mismo, al igual que ocurría con las suturas que se pusieron para sujetar el catéter cuando empezó a asomar el dacron y que hubo que retirar. Suponemos que catéteres con extrusión total o parcial del dacron, son utilizados, ya que en algunas ocasiones los recursos para proceder al inmediato recambio no son los adecuados, como ya hemos citado anteriormente, demorándose la intervención durante un tiempo más o menos largo.
