Reparación de catéteres tunelizados de hemodiálisis con moldes de silicona

Enfermeras. Hospital Clínico Universitario de Valladolid

Repairing tunnelled haemodialysis catheters with silicon moulds

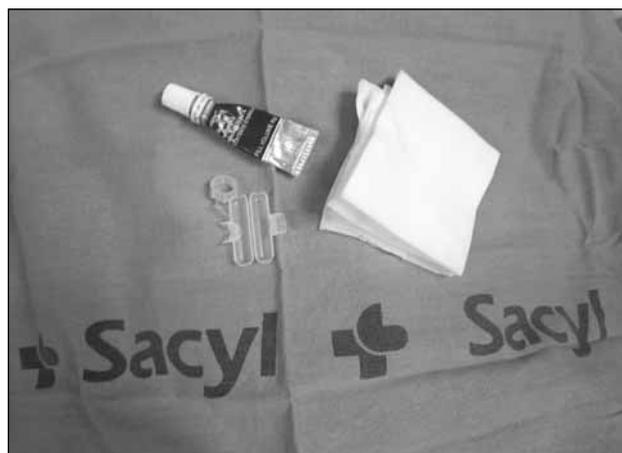
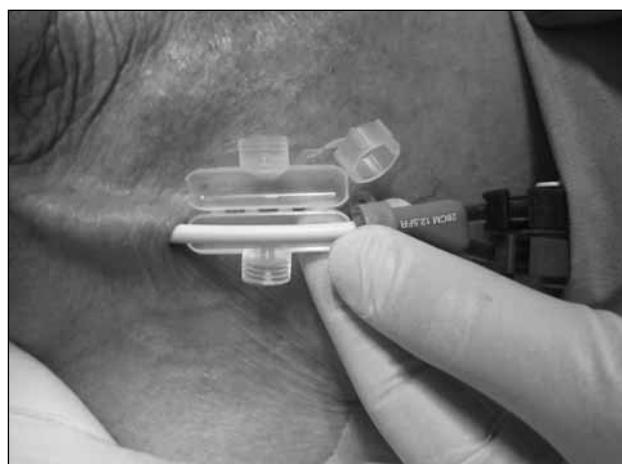
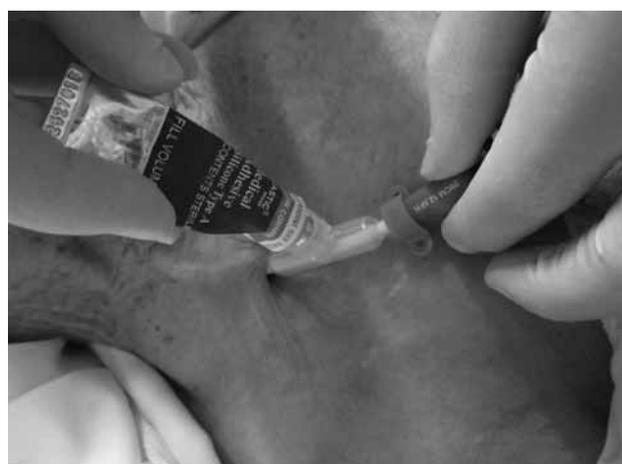
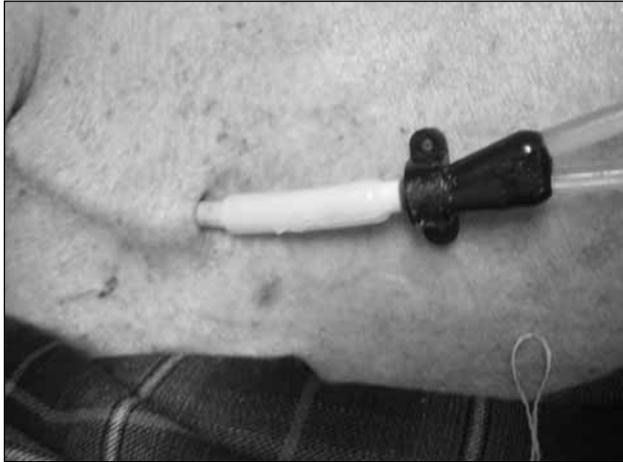
(Figuras: 1, 2, 3 y 4)

1. Desconexión del paciente y finalización de la sesión de HD, taponando con una gasa la fuga, con las mayores condiciones asépticas posibles.
2. Realización de una analítica de control para valorar la situación dialítica del paciente.
3. Apertura del kit de reparación y de la silicona para el sellado, comercializado en un principio para la diálisis peritoneal (DP).

4. Colocación del molde rodeando el catéter e inyección de la silicona de forma inmediata.
5. Inicio de la siguiente sesión de HD con flujos bajos que se fueron incrementando tras confirmar el correcto funcionamiento del catéter.
